ПРИМЕНЕНИЕ ТЕПЛОВОГО МЕТОДА КОНТРОЛЯ В НЕФТЕПЕРЕРАБОТКЕ

Ф.Г. АХУНДОВ

начальник отдела технического надзора
НПЗ «Азербайджаннефть» Госнефтекомпания Азербайджана

USING THE THERMAL METHOD OF CONTROL IN OIL REFINING

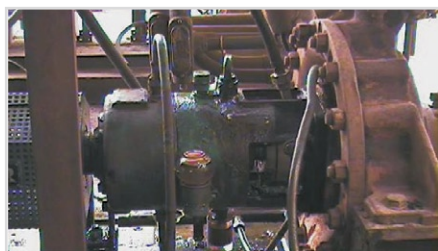
Рис. 1 Общий вид обследуемого насоса

При этом на корпусе насоса марки SULZER-80-3400 (рис. 1) в частях опоры подшипников был обнаружен ненормативный перегрев поверхности (рис. 2), не типичный для данной части насоса и превосходящий нормативный предел (согласно ОТУ-78 пункт 2.5.8, температура подшипникового узла не должна превышать 60 °C).

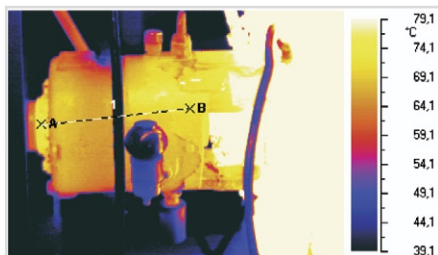
Рис. 2 Термограмма поверхности насоса

In the process, on the housing of the SULZER-80-3400 pump (Fig. 1) in the parts of the bearing supports, abnormal overheating of the surface was detected (Fig. 2), untypical of this particular part of the pump and exceeding the standard limit (as per OTU-78 Item 2.5.8, the temperature of the bearing unit is not to exceed 60 °C).

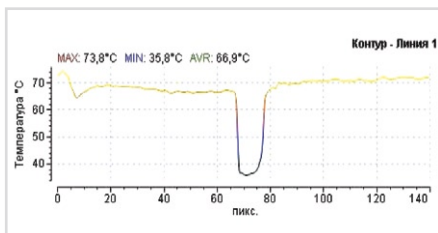
Рис. 3 Линейный профиль термограммы

Температура охлаждающей жидкости на входе в систему охлаждения насоса согласно регламенту должна быть не более 25-30 °C. Анализируя линейный профиль термограммы, на которой отчетливо видно падение температуры охлаждающей жидкости до значения, указанного в регламенте ►

по эксплуатации насосного агрегата (рис. 3), отклонения или нарушения нормальной функции системы охлаждения обнаружено не было.

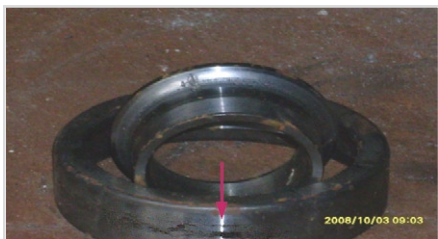
Рис. 4а Поврежденные внутренние кольца подшипников качения – переднего

in detail. As a result, our assumptions were fully confirmed: the inner rings of the antifriction bearings (Fig. 4) turned out to be defective, or rather, to have reached an emergency condition which caused impermissible abnormal overheating of the bearings and, in its turn, had a temperature impact on the pump housing. This resulted in a real threat for the pump unit to catch fire.

На основании термографического исследования сделано предположение, что у данного насоса, вероятнее всего, вышли из строя подшипники качения. Наши предположения косвенно подтверждались «металлическим» шумом, производимым насосом. Для устранения причин было принято решение об остановке насоса и его детальной проверке. В результате наши предположения полностью подтвердились: дефектными, а правильнее сказать, пришедшими в аварийное состояние, оказались внутренние кольца подшипников качения (рис. 4), из-за чего происходил недопустимый сверхнормативный нагрев подшипников, который, в свою очередь, оказывал температурное воздействие на корпус насоса. В результате возникала реальная угроза возгорания насосного агрегата.

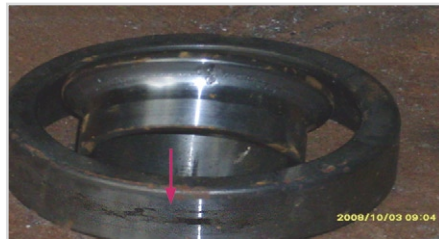
Рис. 4б Поврежденные внутренние кольца подшипников качения – заднего

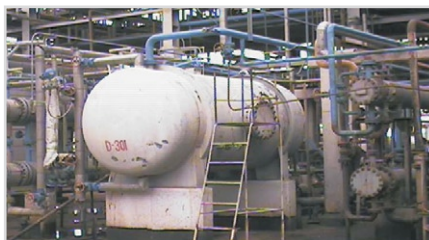
Следующим объектом исследования стала буферная емкость D-301 (рис. 5) этой же установки вместимостью 9000 л с рабочим давлением 1,0 кгс/см² и температурой продукта (техническая вода) + 90 °C. Данная емкость является буферной емкостью для сбора технической воды, используемой для охлаждения теплообменного узла E-303AB. Цель исследования заключалась в определении точности работы механических и электронных уровнемеров марок LT-311 IZIZEB-DEA и LG-311 SRG-1, установленных на этом сосуда их ремонта. После получения термографического изображения геометрически была определена термическая ватерлиния (рис. 6) и вычислен объем содержащейся в емкости на данный момент воды. Полученные данные и показания уровнемеров совпали.

Рис. 5 Внешний вид буферной емкости

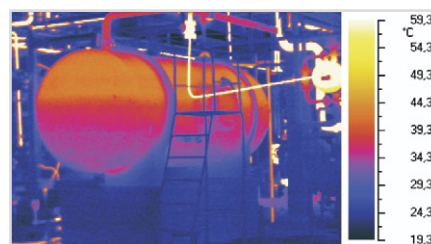
Рис. 6 Термограмма буферной емкости

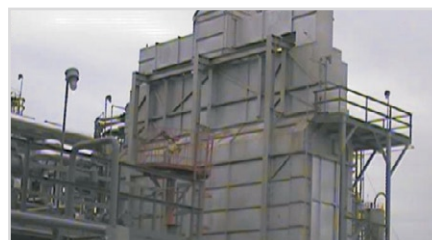
Следующим этапом исследования стала технологическая печь атмосферного блока (рис. 7) по подогреву нефти на установке первичной перегонки нефти ЭЛОУ-АВТ 2.

Рис. 7 Технологическая печь атмосферного блока

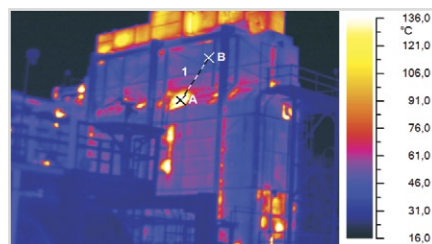
Рис. 8 Термограмма технологической печи

При проведении термографической съемки (рис. 8) в сентябре 2008 года (печь эксплуатировалась при температуре воздуха +30°C, относительной влажности 70 %, расстояние до объекта составляло 20 м, угол измерения – 30°) были выявлены значительные зоны повышенной температуры в различных частях печи (рис. 10, 11). По состоянию аномальных зон, с учетом длительного срока эксплуатации без капитального ремонта (установка введена в эксплуатацию в 1994 году) и превышению температур на поверхности печи было сделано предположение, что частично изоляционный слой разрушен со всех сторон. На основании термограмм и их анализа были разработаны рекомендации по устранению данных дефектов. В январе-феврале 2009 года на данной установке был проведен капитальный

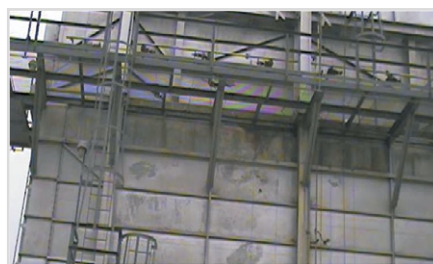
Рис. 10а Вид западной стены печи

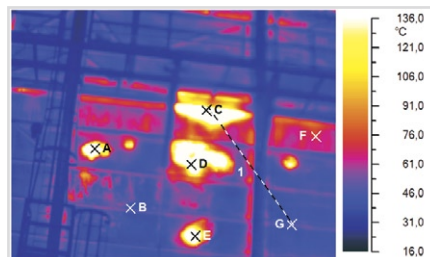
Рис. 10б Термограмма печи

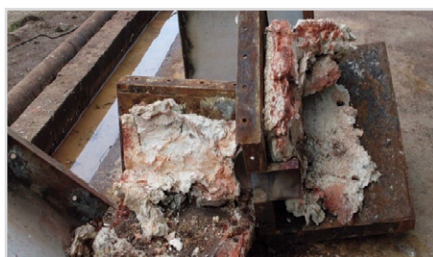
ремонт, в том числе и технологической печи. Все выводы, сделанные при обследовании печи в сентябре, были подтверждены визуально (рис. 11) при составлении отбраковочных актов.

Рис. 11а Фото из отбраковочного акта печи

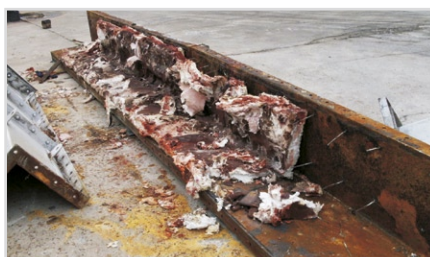
Рис. 11б Фото из отбраковочного акта печи

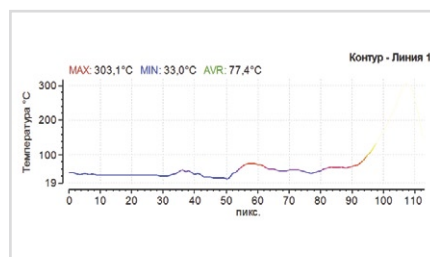
Рис. 10в Профиль термограммы
