ПРИМЕНЕНИЕ ТЕПЛОВОГО МЕТОДА КОНТРОЛЯ В НЕФТЕПЕРЕРАБОТКЕ

Ф.Г. АХУНДОВ

начальник отдела технического надзора
НПЗ «Азербайджаннефть» Госнефтекомпания Азербайджана

USING THE THERMAL METHOD OF CONTROL IN OIL REFINING

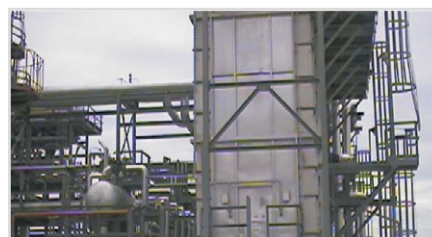
Рис. 9а Вид печи с северной стороны

При проведении термографической съемки (рис. 8) в сентябре 2008 года (печь эксплуатировалась при температуре воздуха +30°C, относительной влажности 70 %, расстояние до объекта составляло 20 м, угол измерения – 30°) были выявлены значительные зоны повышенной температуры в различных частях печи (рис. 10, 11). По состоянию аномальных зон, с учетом длительного срока эксплуатации без капитального ремонта (установка введена в эксплуатацию в 1994 году) и превышению температур на поверхности печи было сделано предположение, что частично изоляционный слой разрушен со всех сторон. На основании термограмм и их анализа были разработаны рекомендации по устранению данных дефектов. В январе-феврале 2009 года на данной установке был проведен капитальный
